Cámara frigorífica baja temperatura

Marcelo Castaño
CÁMARAS FRIGORÍFICAS
PANELES AISLANTES

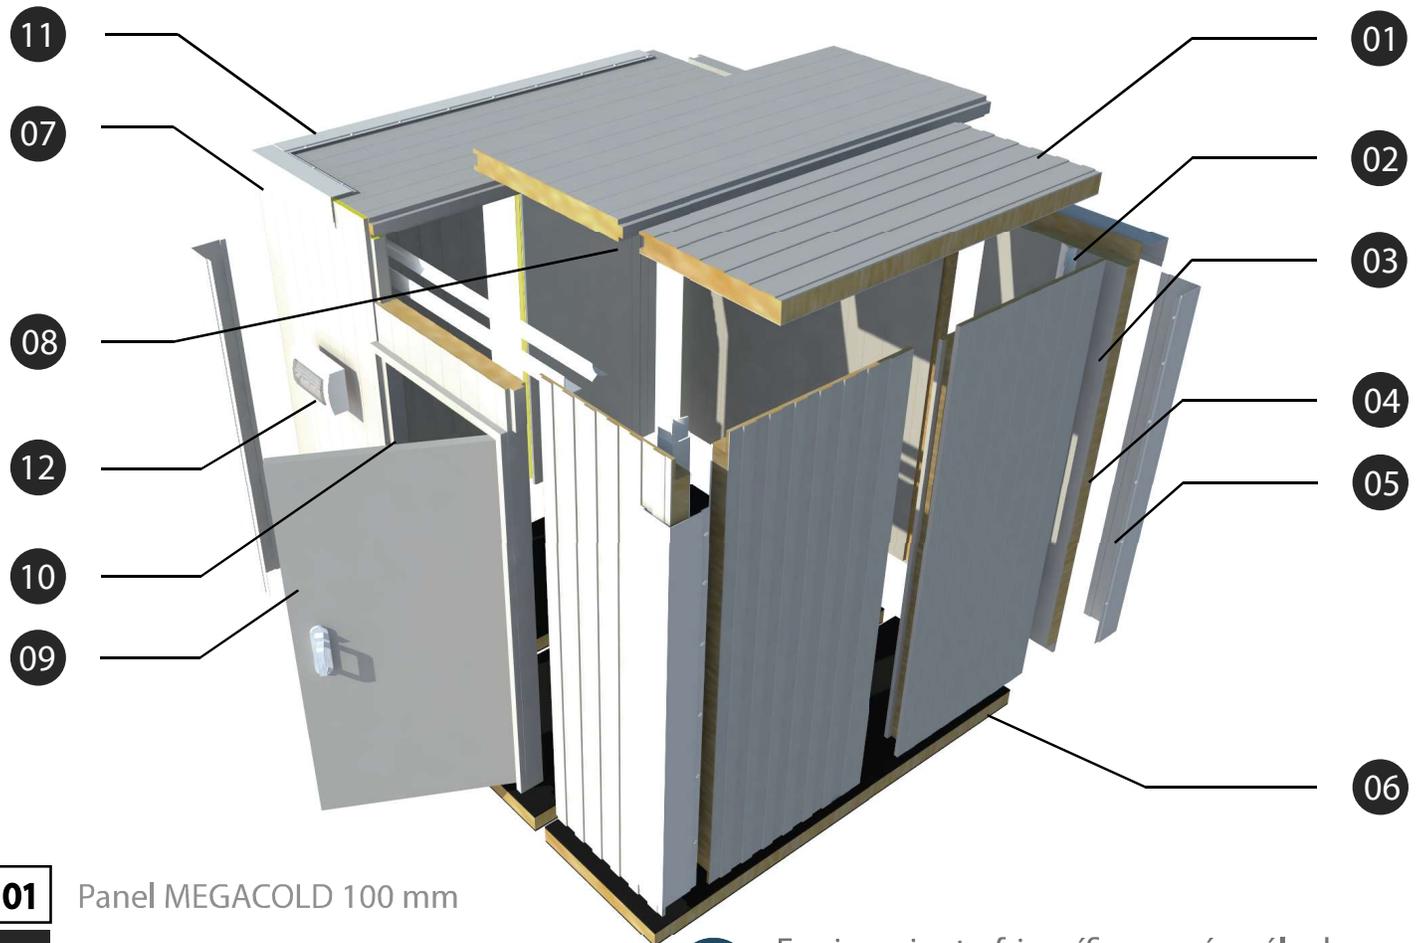
- 01** Panel MEGACOLD 100 mm
- 02** Perfil sanitario de PVC
- 03** Sellador para cámara frigorífica
- 04** Sellador poliuretánico
- 05** Perfil ángulo metálico calibre 22
- 06** Panel industrial piso WISA PUR 100 mm
- 07** Remache POP 4X16
- 08** Artefacto iluminación redondo legrand
- 09** Puerta batiente 100 mm BT
- 10** Resistencia calefactora
- 11** Válvula equilibradora de presión
- 12** Comando eléctrico de equipo

Aislación en poliuretano inyectado (PUR), en 40 kg/m³, recubrimiento en chapa galvanizada prepintada interior y exterior.
